Asunto: Respuesta a DERECHO DE PETICION

INFORME TECNICO DEL ESTADO ACTUAL DE LAS INUNDACIONES EN EL BARRIO EL SILENCIO EN EL MUNICIPIO DE MARIA LA BAJA – DEPARTAMENTO DE BOLIVAR

SECRETARIA DE PLANEACION E INFRAESTRUCTURA

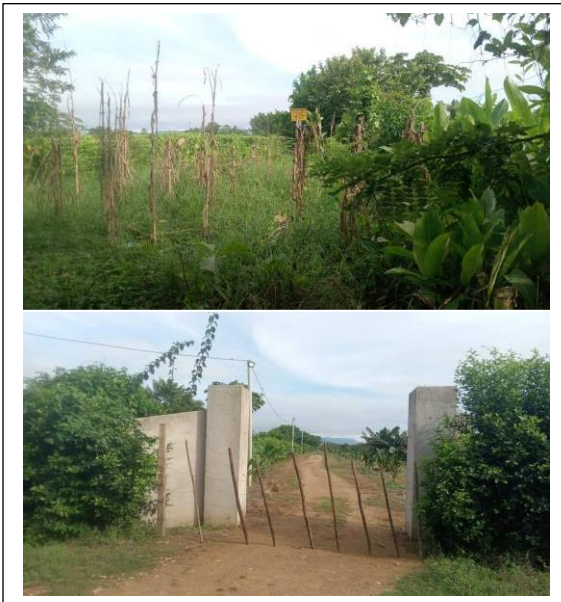
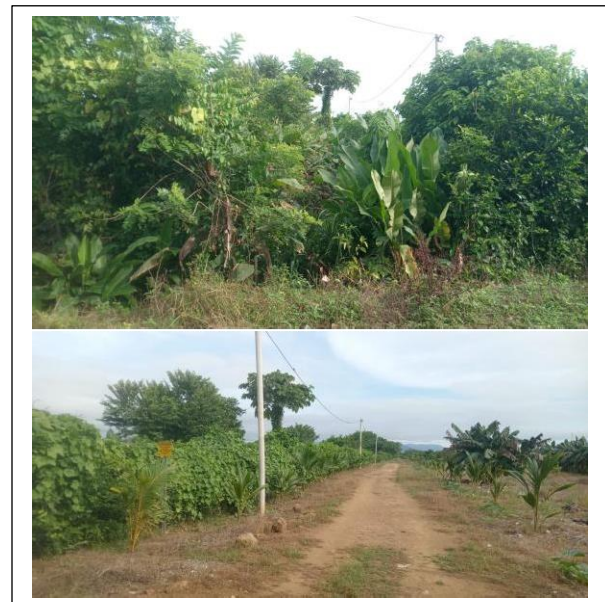
Imágenes N° 2 – del estado actual del punto de taponamiento

- ✚ El cuerpo de agua se encuentra actualmente taponado con exuberante vegetación y malezas que imposibilita, el transito normal de las agua.

- ✚ El cuerpo de agua se encuentra ocupada su RONDA HIDRICA, por lado izquierdo por cultivos de ñame de pan coger por el señor JHON FLOREZ y por el otra lado derecho por el señor EDWIN MARTINEZ, ocupa por cerramiento tupido de cercas de alambres púas, cerca natural de limoncillos, sembrados de cocos enanos, haciendo esta zona parte de entrada principal de la finca del propietario incluyendo un fachada en mampostería en obra gris.
- ✚ El cuerpo de agua se encuentra actualmente a lo largo hacia el barrio el silencio, por cultivos de ahuyamas.
- ✚ Antes del punto del taponamiento existe un boxcoulvert, taponado el cual debe destapado una vez se haga la intervención.
- ✚ La estructura de concreto del boxcoulvert, en general se encuentra en mal estado.

Con todo lo anterior expuesto, se evidencia que existe un taponamiento en el cuerpo de agua, a su vez para poder realizar una intervención y/o relimpia para solucionar esta problemática es necesario despejar la RONDA HIDRICA, la cual está ocupada por diferentes factores que imposibilitan realizar las maniobras de la maquinaria, se necesita realizar diferentes gestiones jurídicas, civil, administrativos en compañía de otras instancias. (personería, inspección de policía, entidades ambientales adscritas, etc.)

1. Se hace necesario convocar a los poseedores, propietarios y/ o arrendatarios de tierras que ocupan la ronda hídrica, para que de manera voluntaria cedan el área para realizar las relimpias necesaria.
2. En caso de que poseedores, propietarios y/ o arrendatarios de tierras que ocupan la ronda hídrica, no cedan de manera voluntaria el área para realizar las relimpias necesaria, deberán pasar a un proceso de restitución de espacio público.
3. Se dejó un acta de visita, como constancia de atención de LA SOLICITUD DE LA AFECTADA, donde su petición la deberá llevar a otras instancias pertinentes.
4. Las secretarías de riesgo y planeación, no podrán realizar ningún tipo de gestión de ejecución de actividades de mitigación de inundación, mientras tanto no se defina la situación de ocupación de la RONDA HIDRICA.
